ДІСТАНЦІЙНА ОЦІНКА ЯКОСТІ РЕКУЛЬТИВАЦІЇ РОДЮЧИХ ЗЕМЕЛЬ БУРОВИХ МАЙДАНЧИКІВ НА НАФТОГАЗОВИХ РОДОВИЩАХ

Рис. 1. Ділянка розвідувальної свердловини №20 Ігнатівське родовище, 1968 рік рекультивації

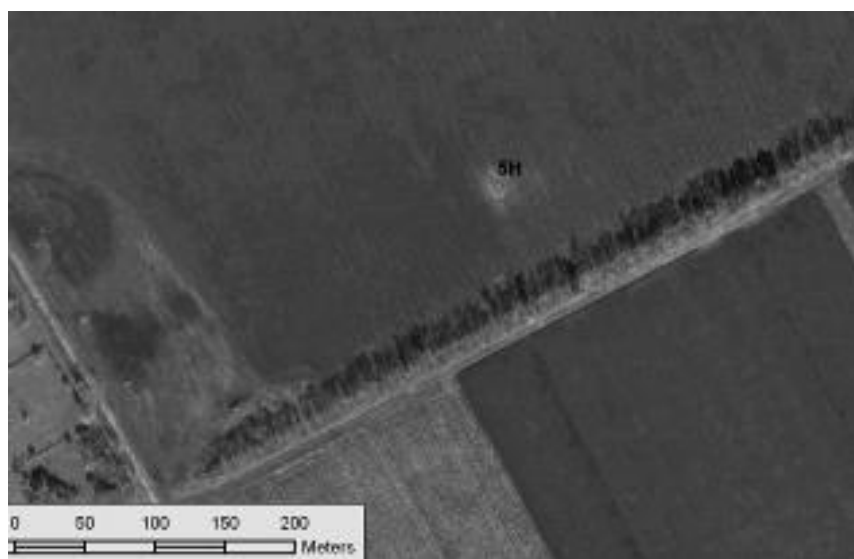
Рис. 3. Ділянка розвідувальної свердловини №5Н (Новомиколаївська структура)

Навколо деяких свердловин площа техногенного порушення невелика, контури площадок ніби розмиті, що вказує на особливості обробки поля землевласником та невдалу післярекультиваційну організацію майданчика, рис. 3.

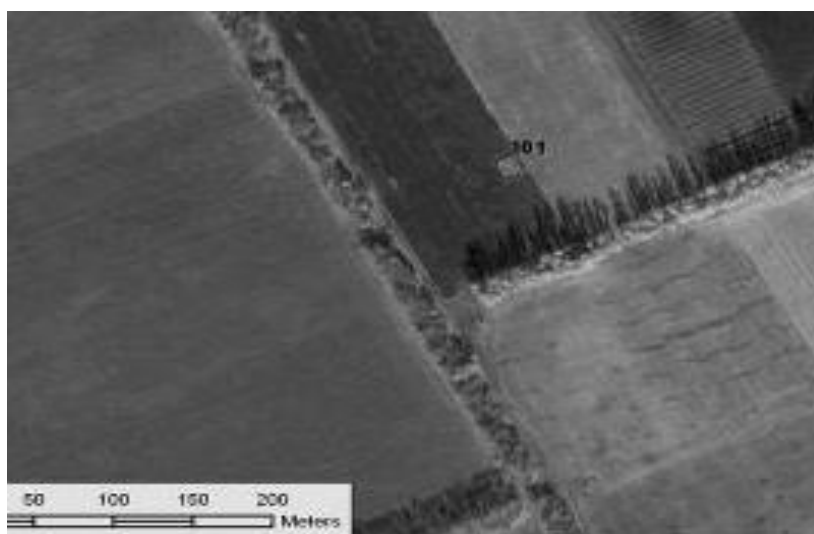
Рис. 4. Приклад правильної рекультивації майданчика

Ділянки деяких ліквідованих свердловин мають чітко окреслений контур малої площі (~10x10 м) без слідів розсіювання будівельних відходів на території, рис. 4.

Така організація майданчика дозволяє власникам проводити обробку земель у звичайному технологічному циклі.
